# **Brandereignis Landkreis Wunsiedel i.Fichtelgebirge am 10.09.2024**

**Vom Brandmeldeanlagenalarm zum  
Katastropheneinsatz**

# Agenda – FUNKE 2025 in Marktredwitz

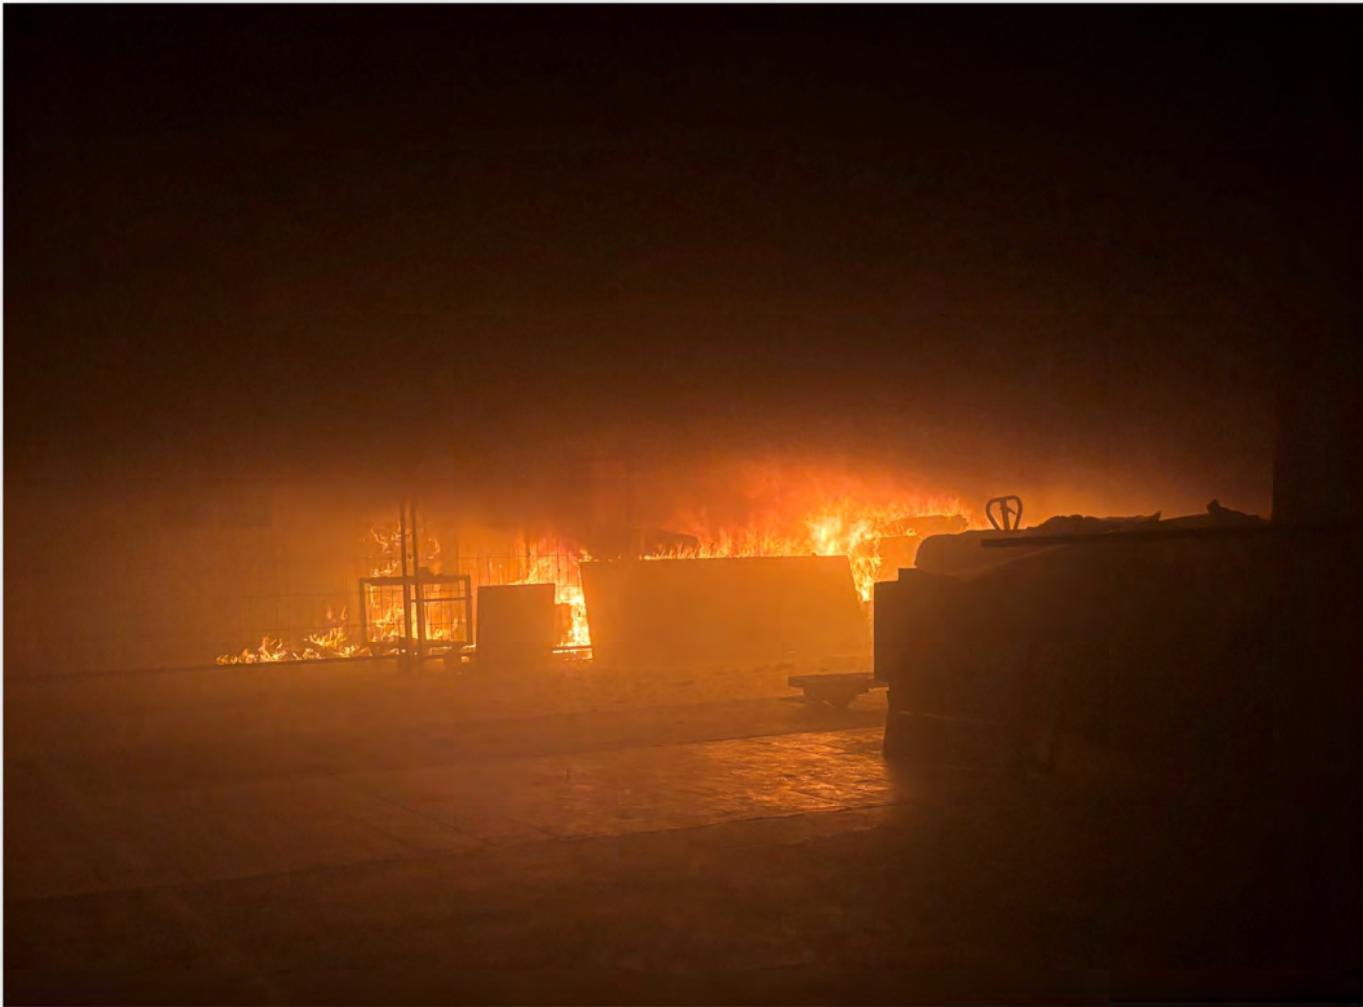
- Vor dieser Aufnahme wurden Löschmaßnahmen durch den ersten Trupp mit zwei 12 Liter Pulverlöscher durchgeführt.
- Parallel wurde ein Angriffstrupp mit Atemschutz mit einem C-Rohr über das Treppenhaus von

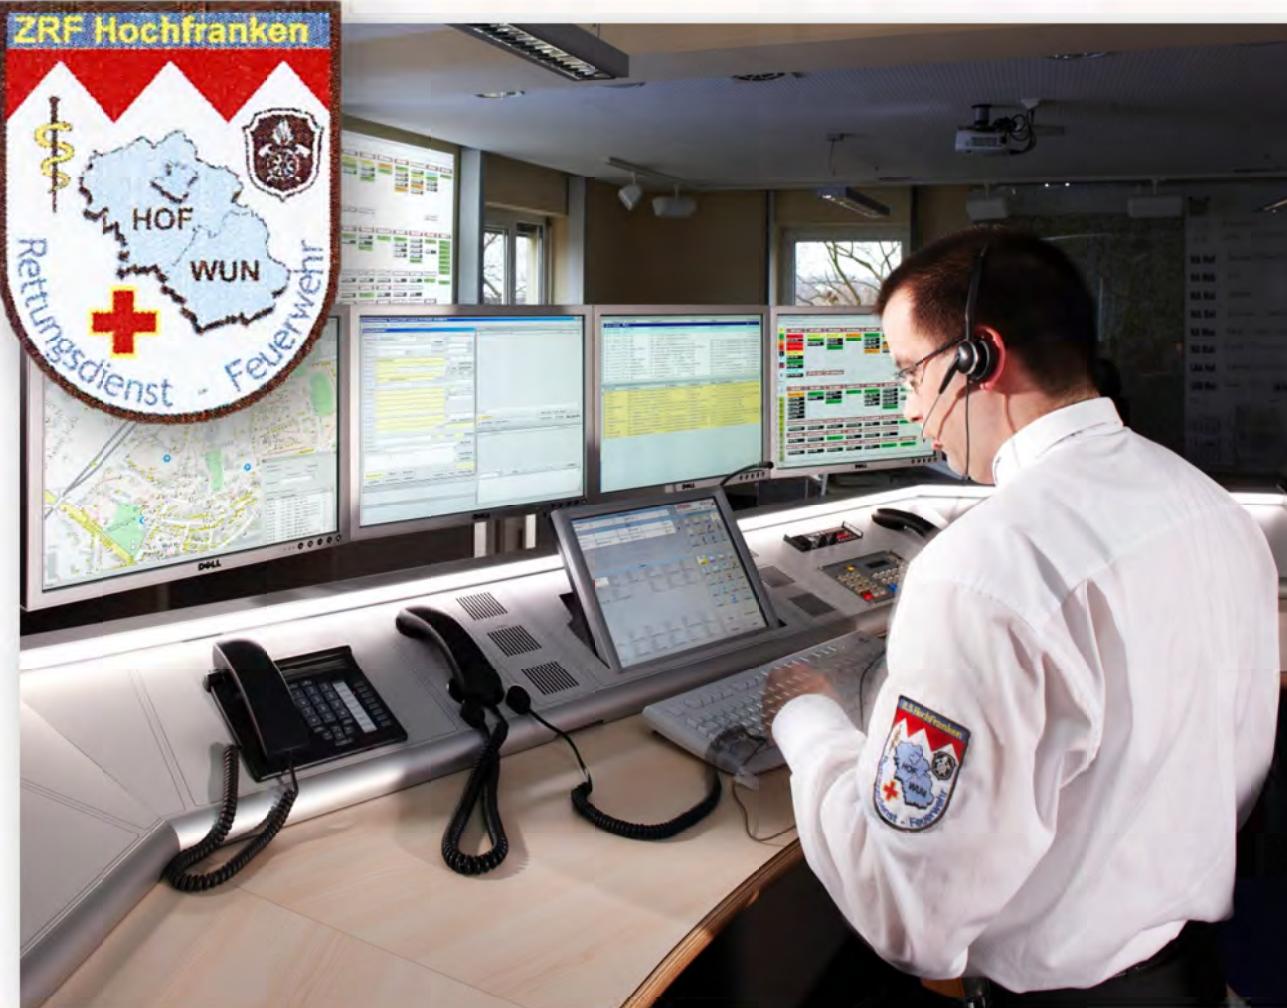
Alarmstufen-  
erhöhung B 4  
Industrie

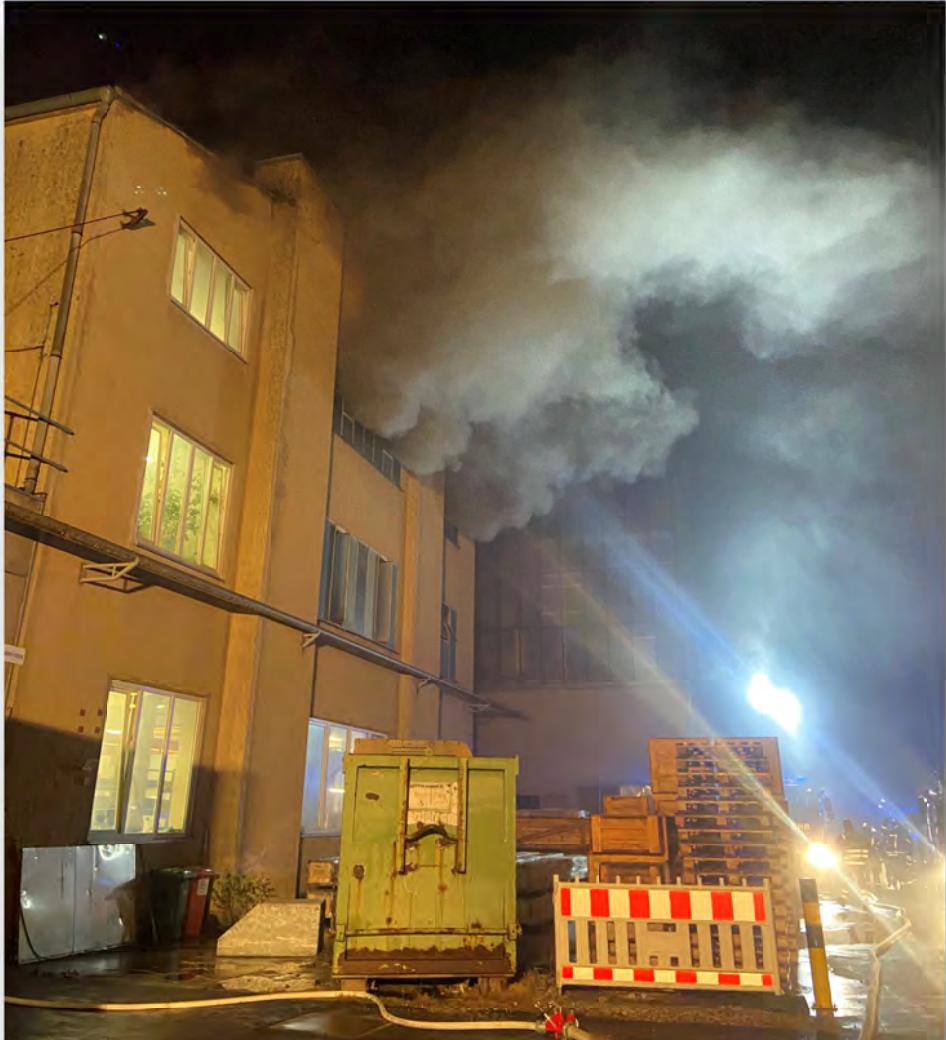
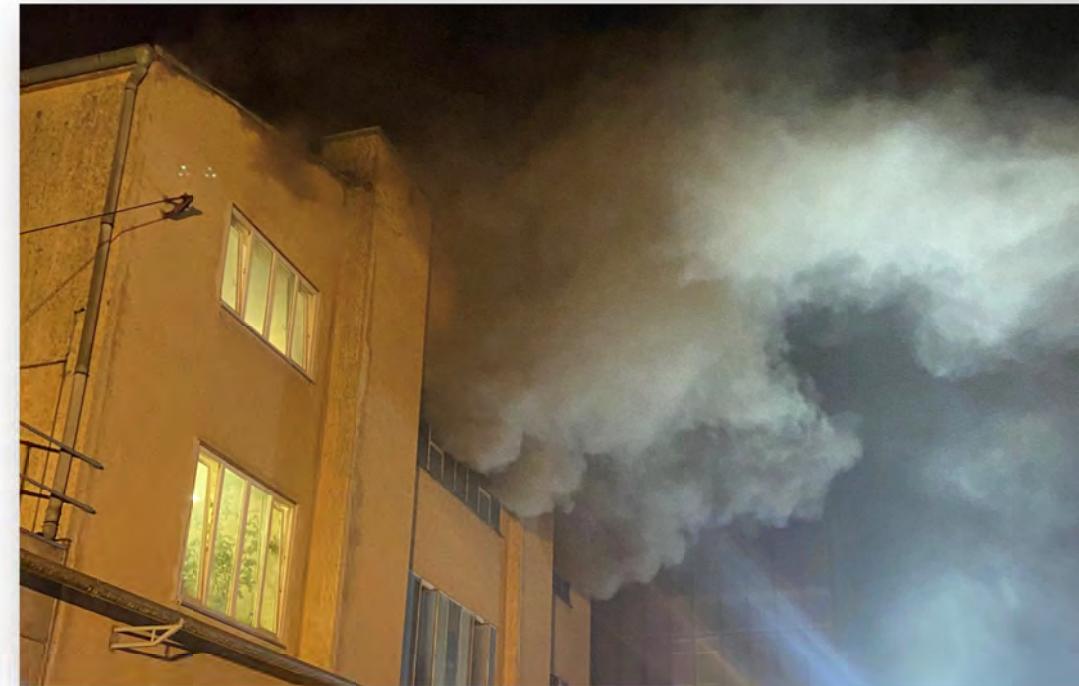
Aufnahme um 04:44 Uhr  
Gebäude kurz vor der  
Durchzündung

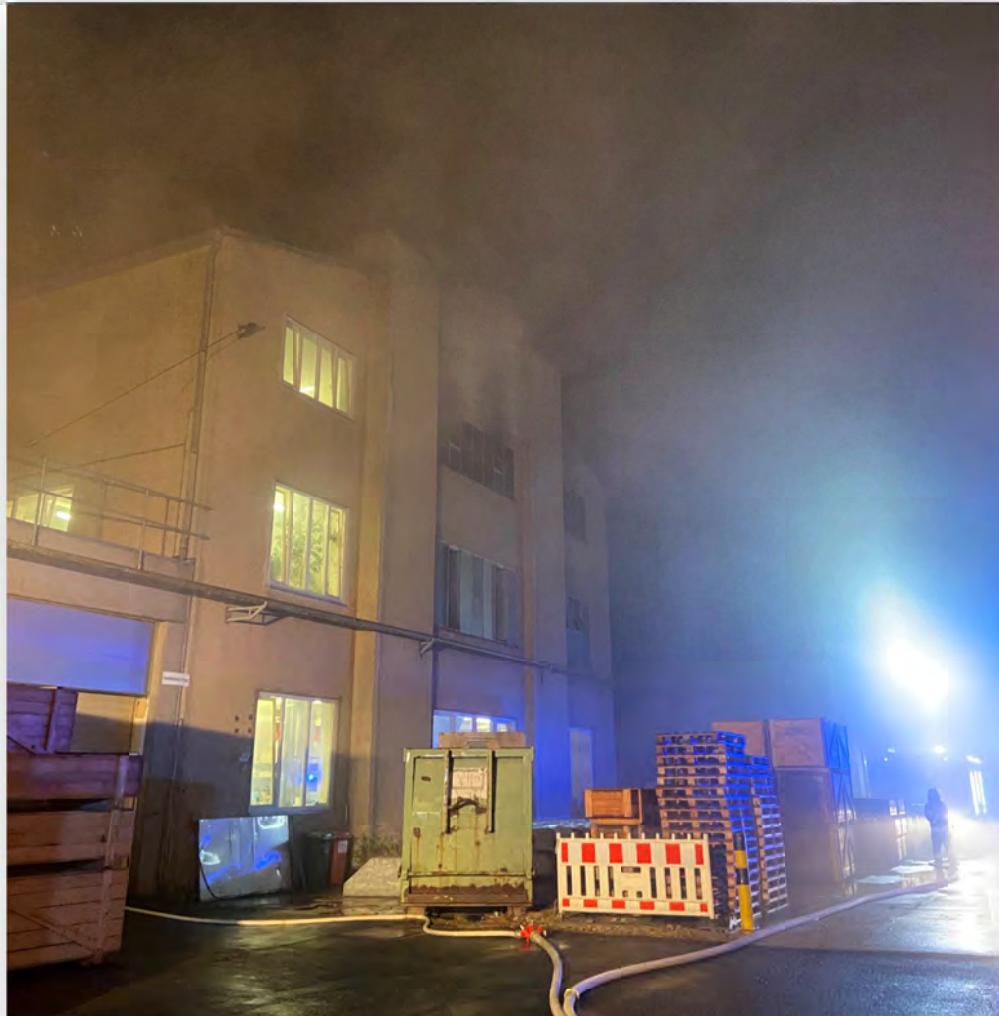
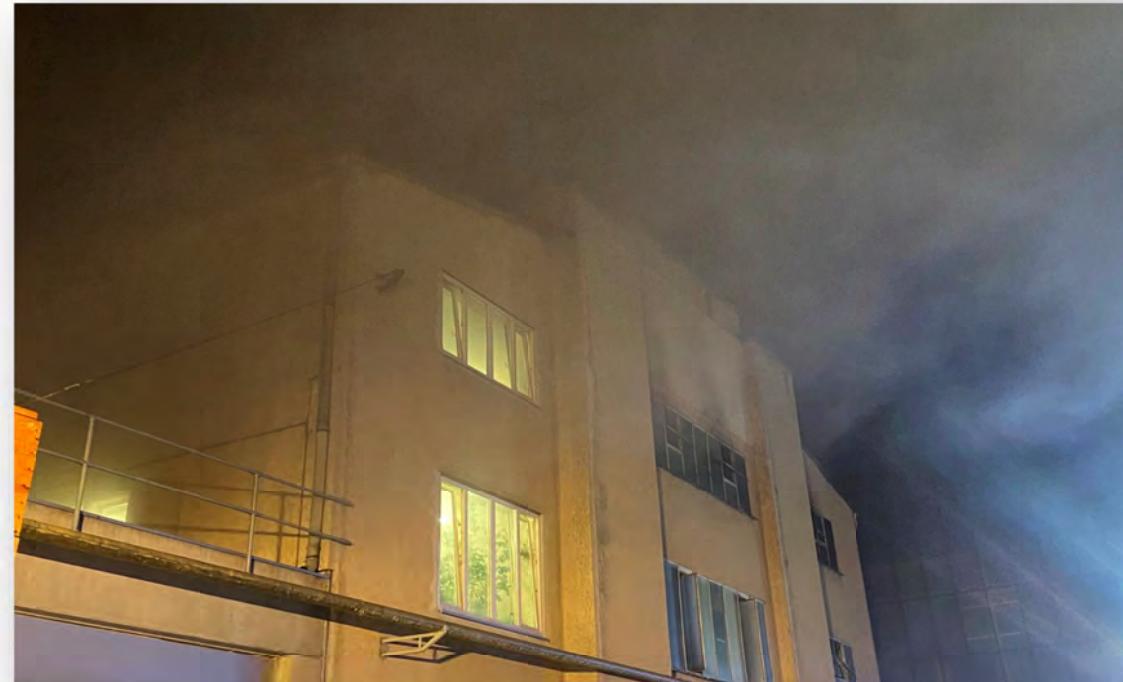
Aufnahme um 04:45 Uhr  
Abnehmende  
Rauchentwicklung???

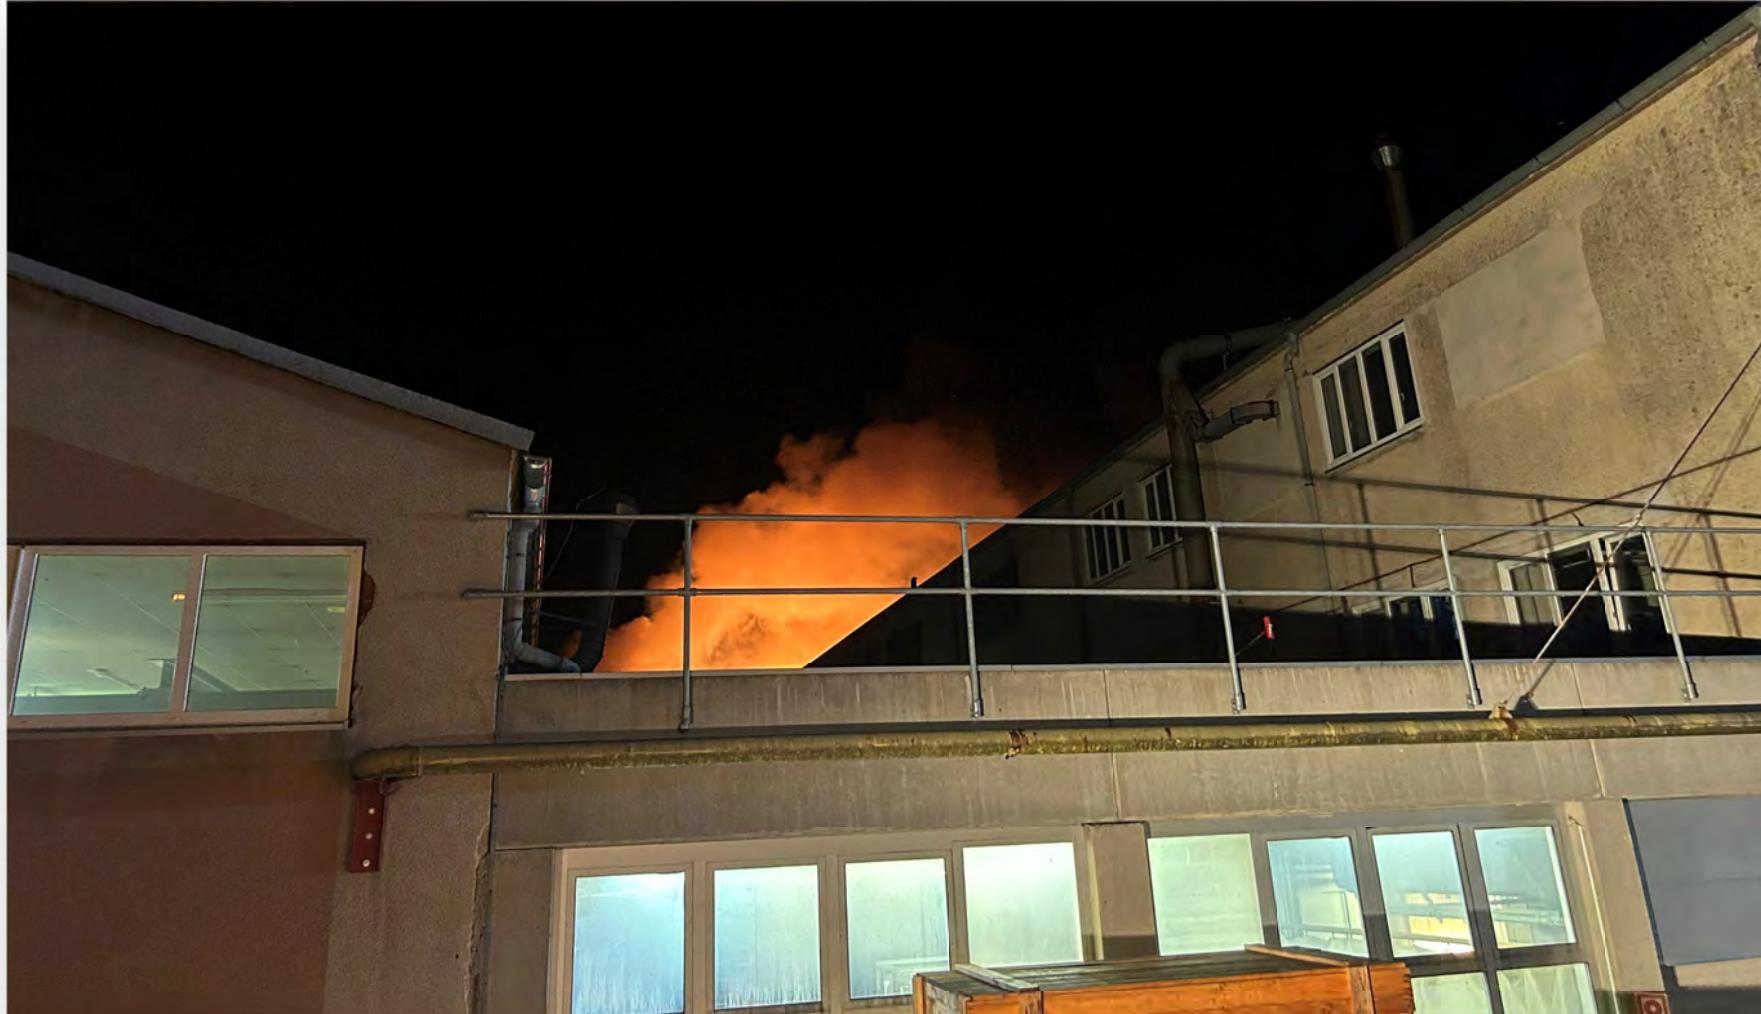
Aufnahm  
04:58

Größerer  
Dachstuhl

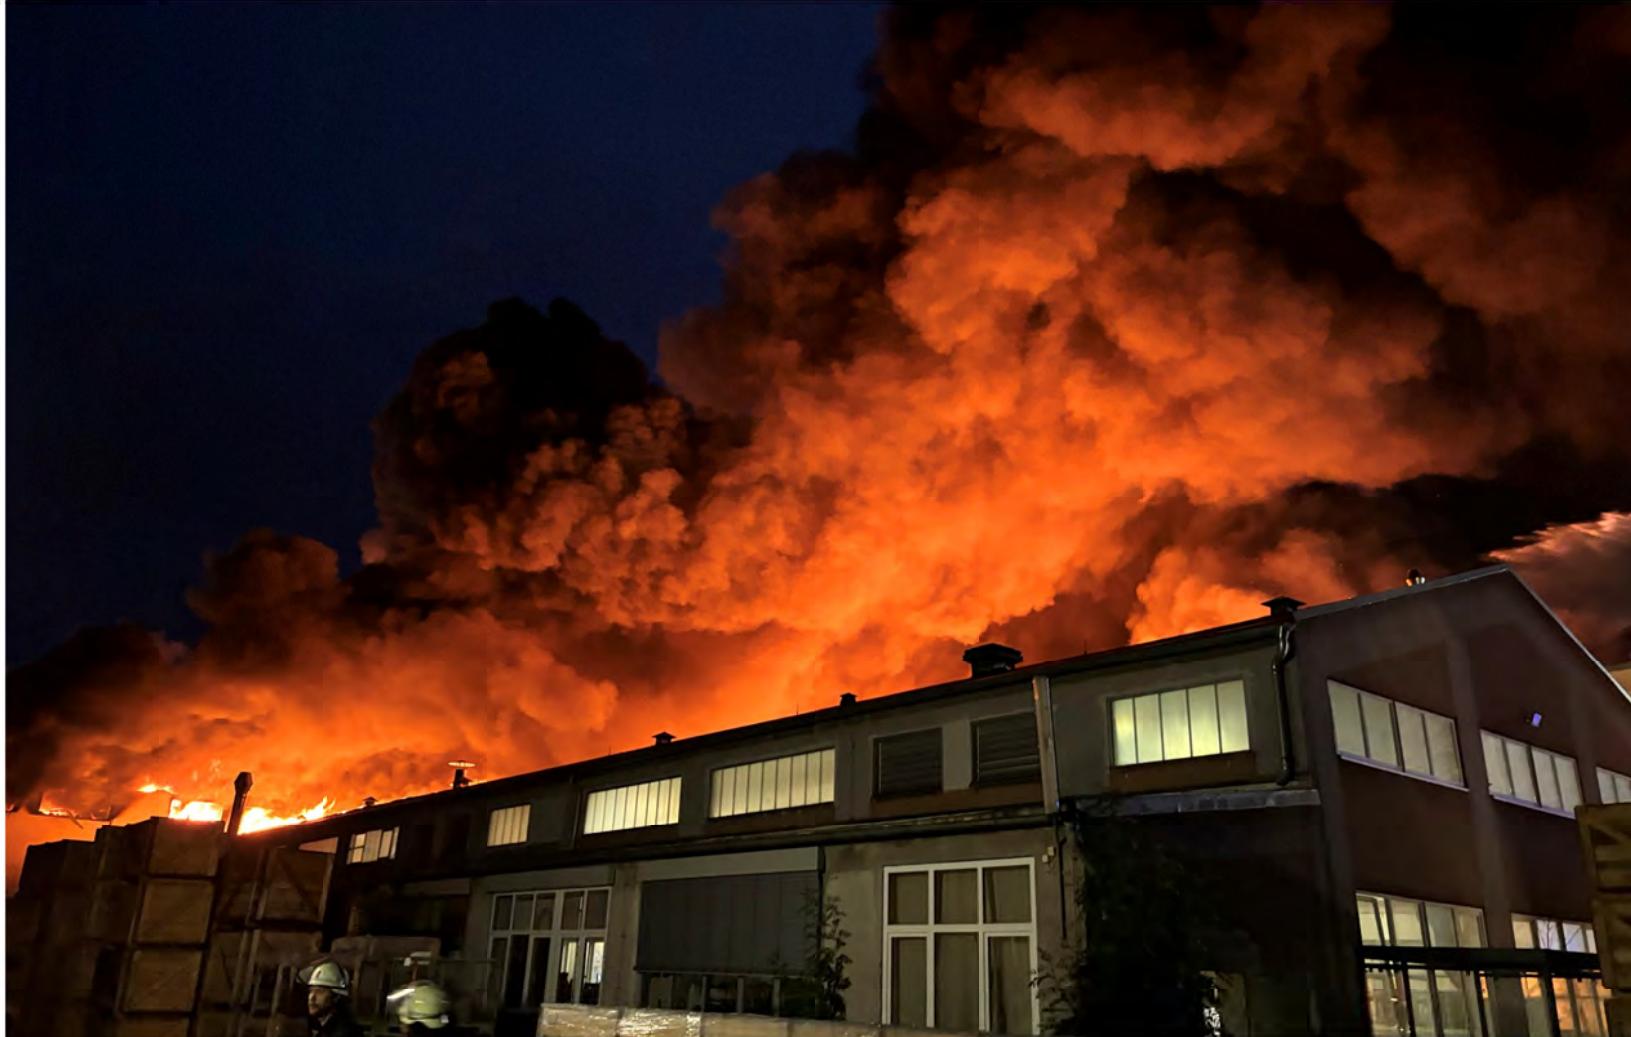
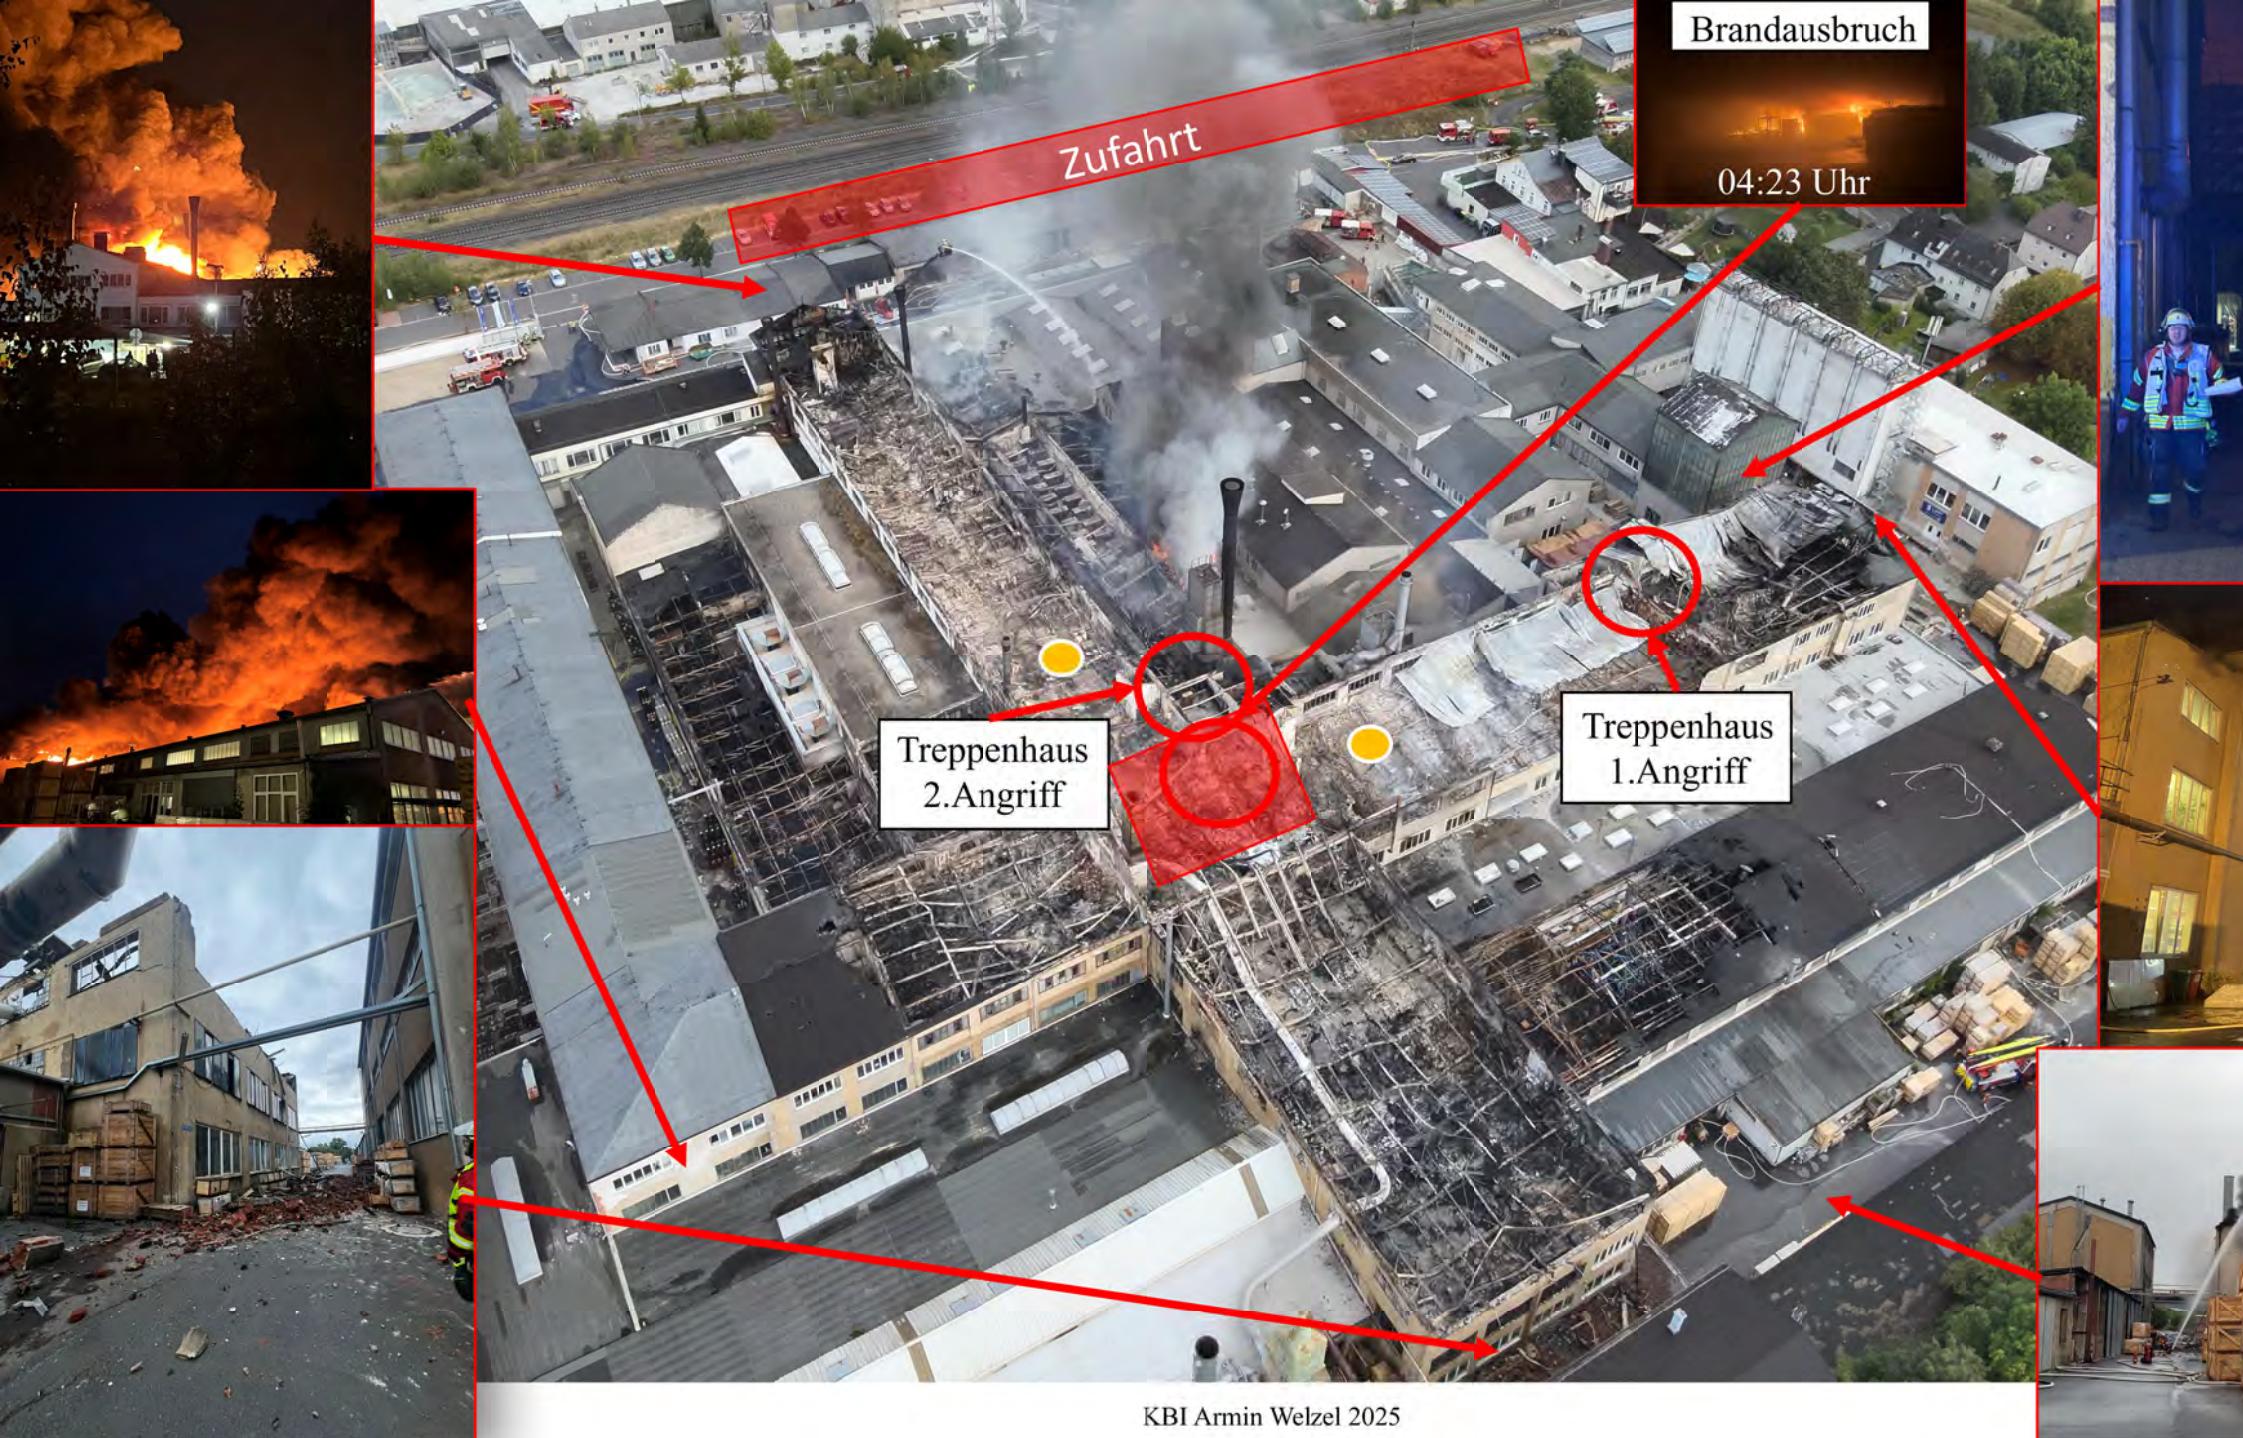
Aufnahme

06:01 U

Starke

Rauchentwickl  
und Vollbrand

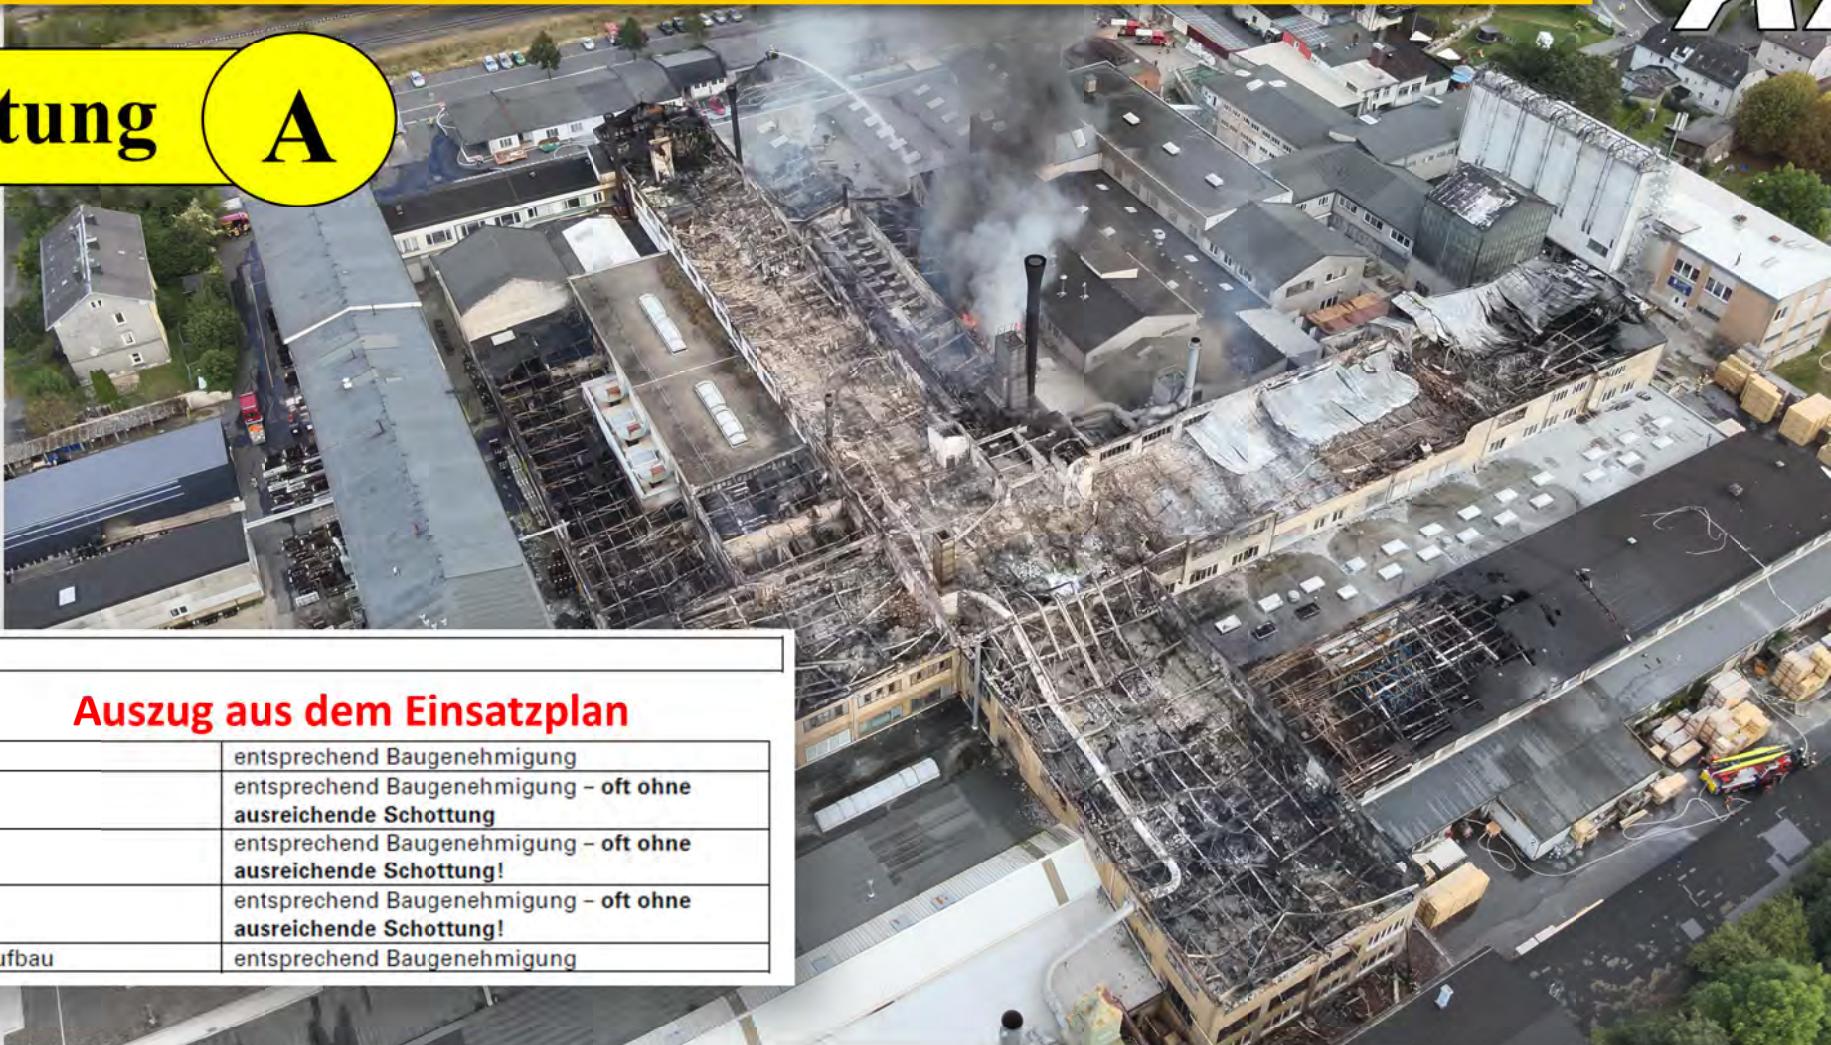
Tragende Bauteile	entsprechend Baugenehmigung
Trennwände	entsprechend Baugenehmigung – oft ohne ausreichende Schottung
Treppen	entsprechend Baugenehmigung – oft ohne ausreichende Schottung!
Decken	entsprechend Baugenehmigung – oft ohne ausreichende Schottung!
Dachkonstruktion und Dachaufbau	entsprechend Baugenehmigung

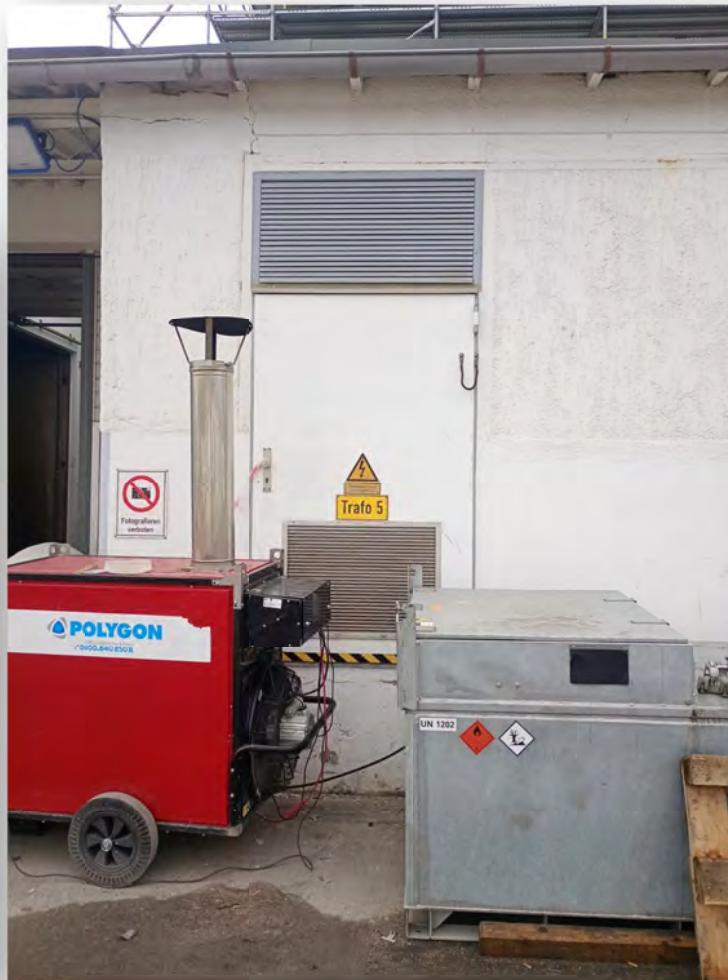
Trafostation

- Strom im gesamten Gebäude
- 2 Trafostationen
- 2 Notstromaggregate Dieselbetrieben
- mehrere Elektroräume
- sichtbare Strom bzw. Lichtbögen im Dachbereich

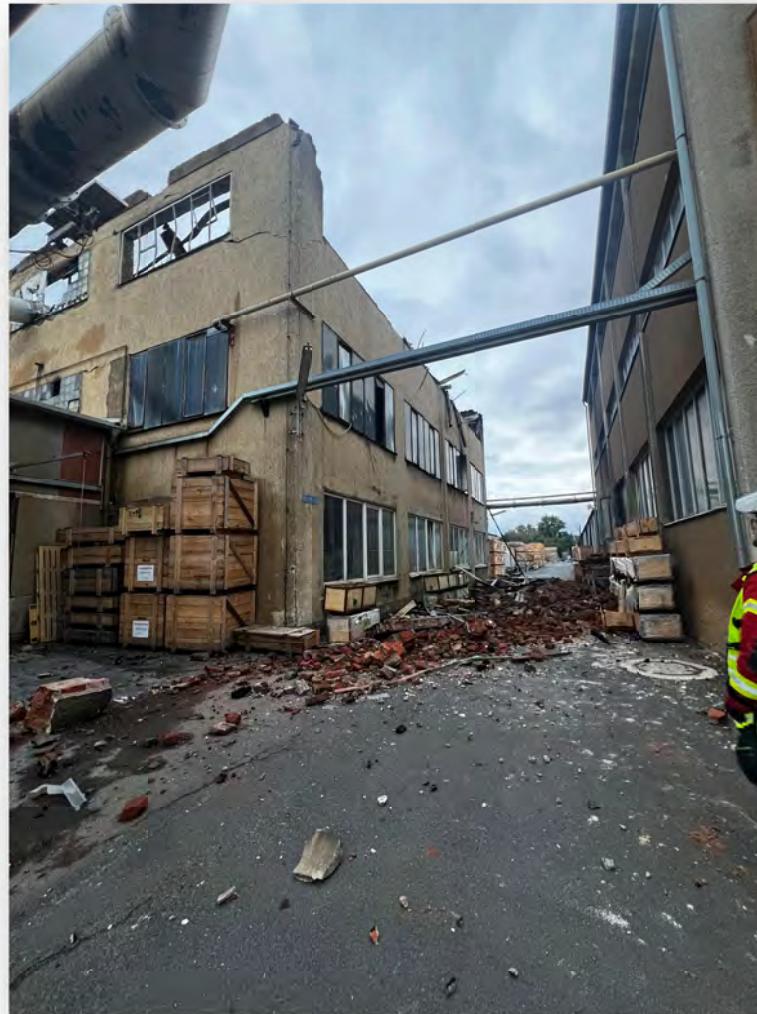
- Gefahr aufgrund der Bauweise  
Stahlträger und Oberlichter
- Enge Bebauung, Angriffswege,  
Rückzugswege
- schnelle Brandausbreitung  
und Durchzündung
- Abschnitt 2, Einsturz Dach  
und Rückzug, ca. 04:58 Uhr
- Abschnitt 3, Einsturz Giebel  
und Rückzug, ca. 05:26 Uhr

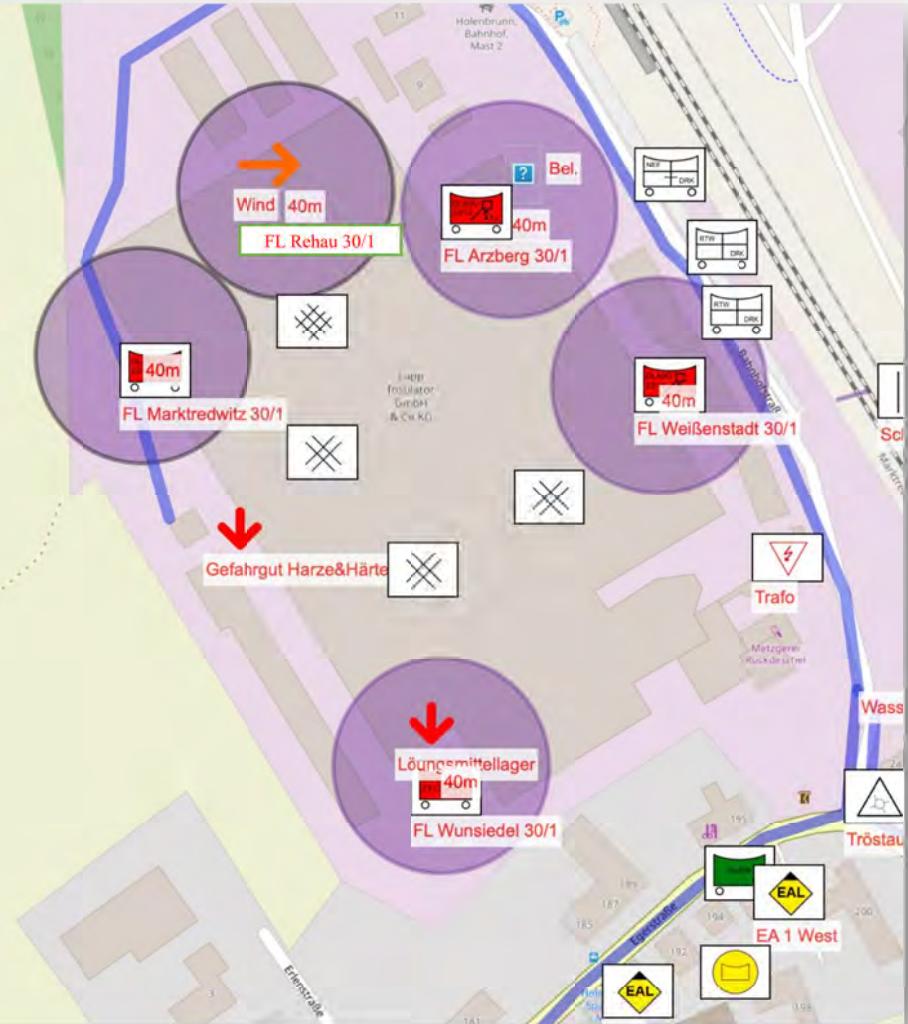
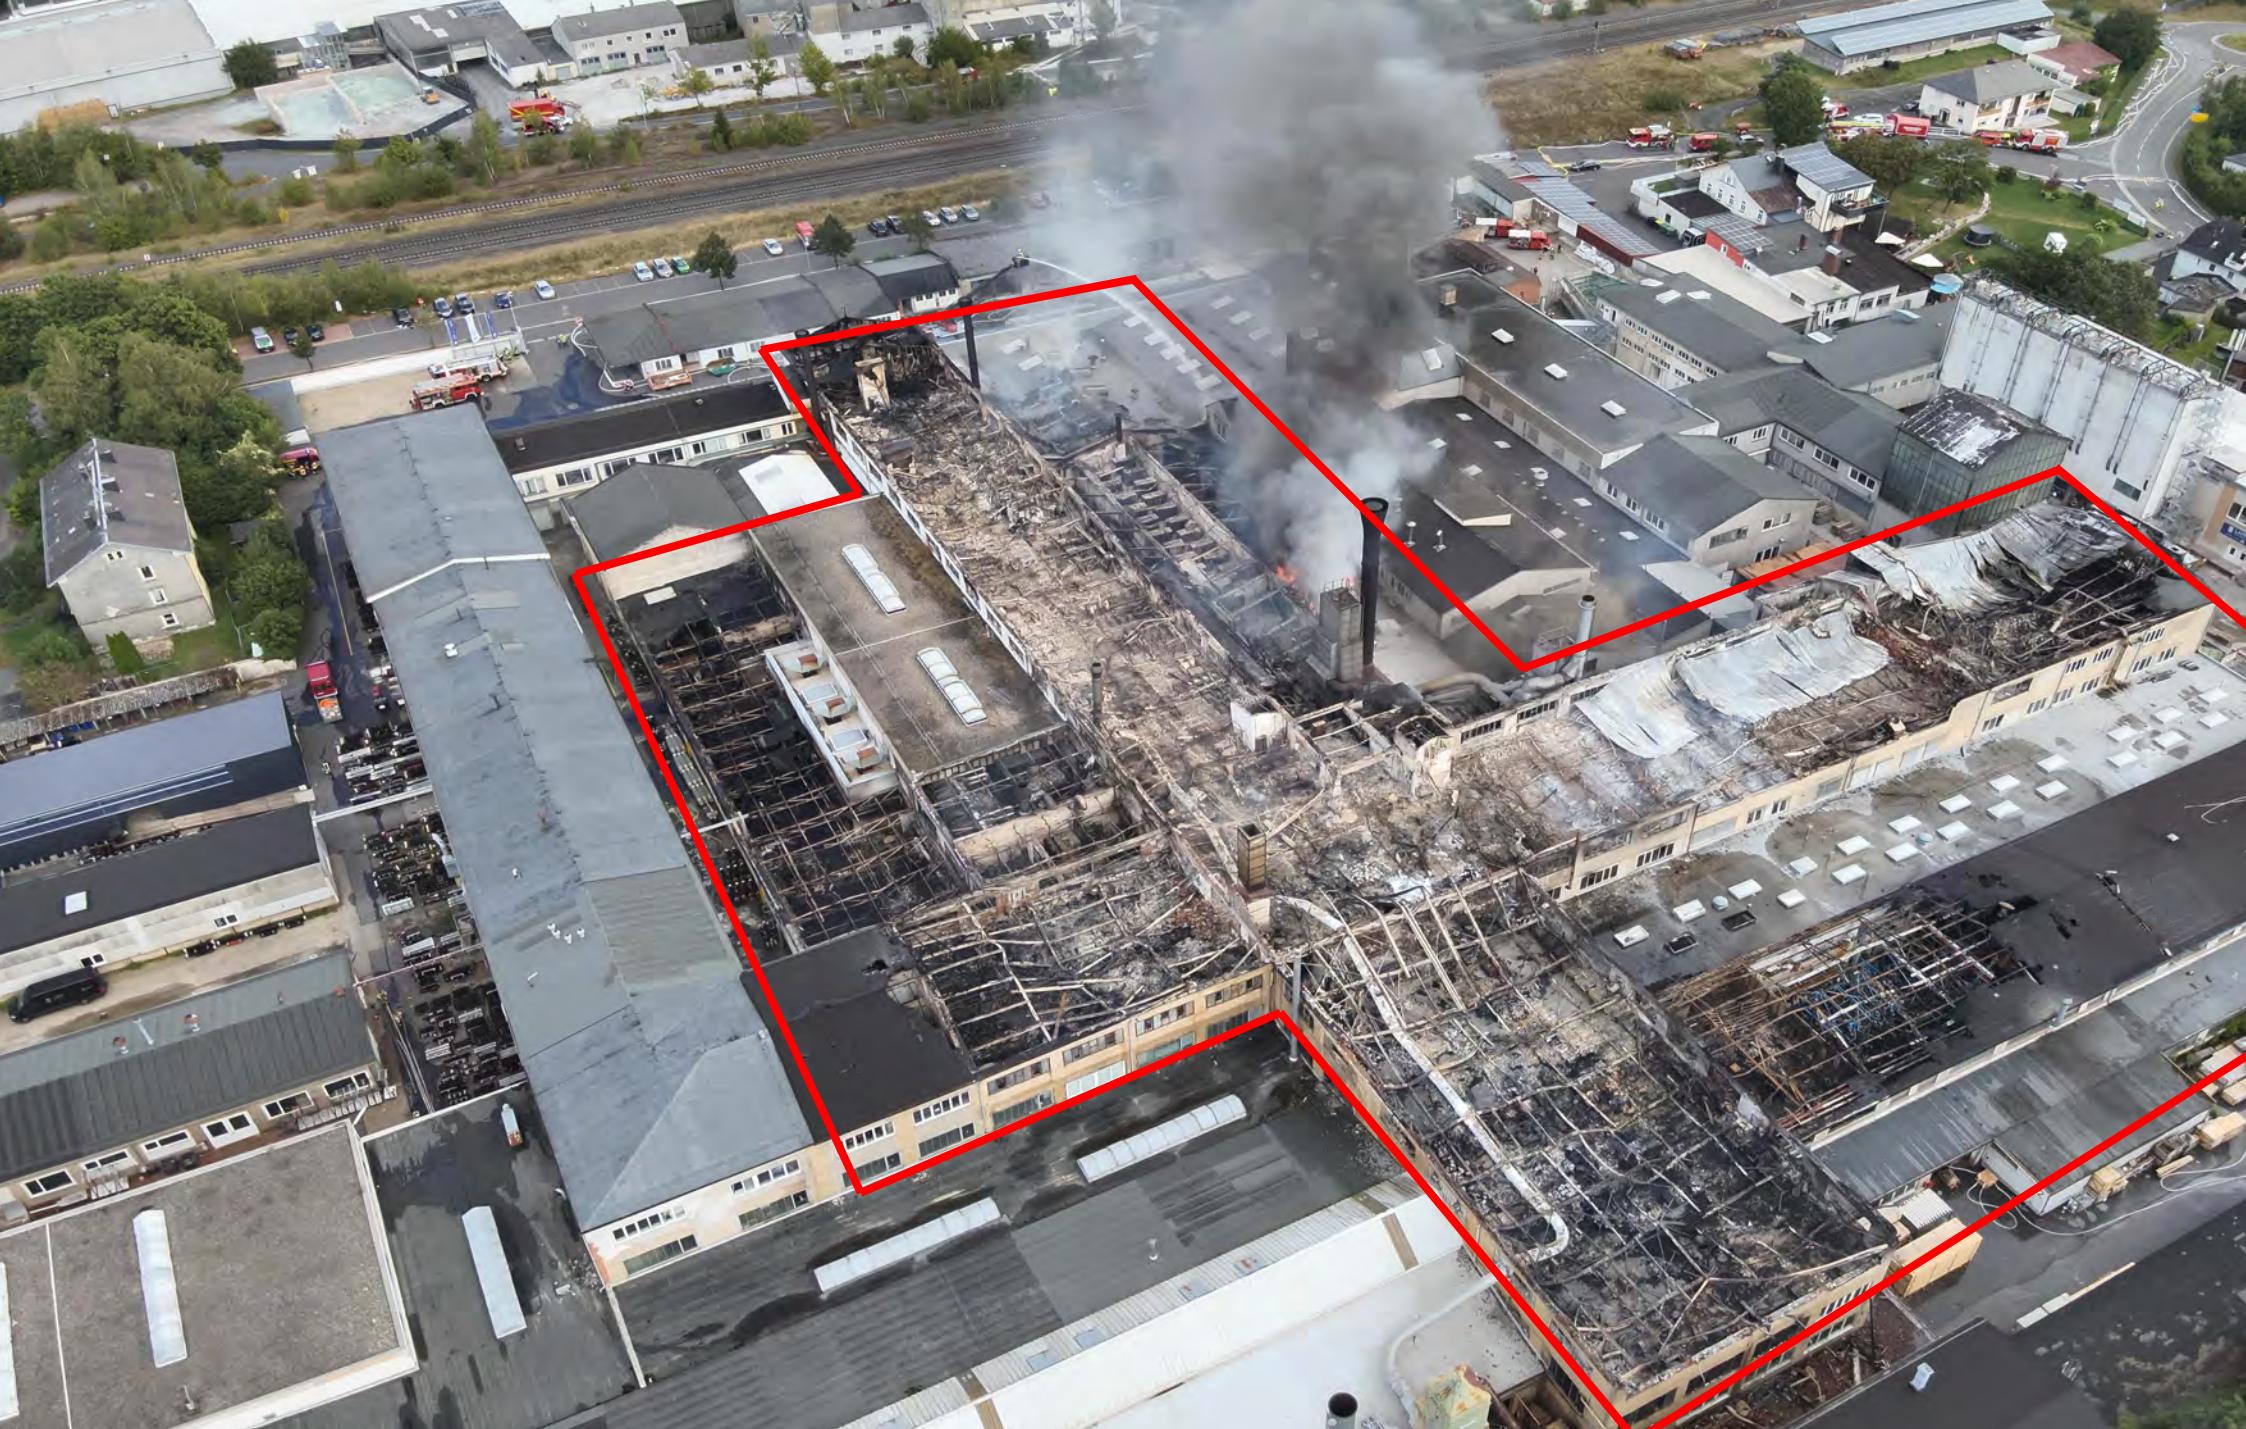
Standorte der Drehleitern mit  
Erreichbarkeiten der Brandfläche mittels Wendel

Betriebsfläche 100.000 qm  
Brandfläche 30.000 qm

Eine Fläche von  
ca. 100 x 100 Metern  
(10.000 qm) wurde nicht  
mit Löschmittel erreicht
