# **Brandereignis Landkreis Wunsiedel i.Fichtelgebirge am 10.09.2024**

**Vom Brandmeldeanlagenalarm zum  
Katastropheneinsatz**

# Agenda – FUNKE 2025 in Marktredwitz

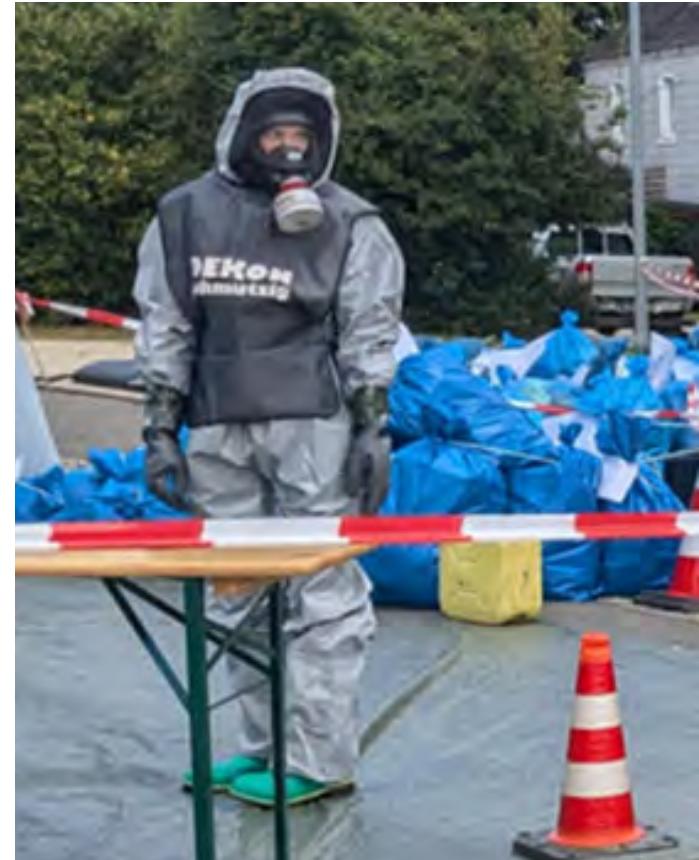
Durch die Feuerwehr Tirschenreuth wurden 127 Atemschutzgeräteträger dekontaminiert.

Die gesamte Einsatzkleidung wurde in Säcke verpackt und gekennzeichnet mit Namen der Feuerwehr und einer fortlaufenden Nummer.

Die Säcke wurden zu einer Spezialfirma nach Belgien (Firma Dekontex) zur Sichtung, Reinigung und Zertifizierung geschickt.

Hier wurden noch am Folgetag Arbeiten unter Atemschutz nötig um die Einsatzkleidung zu sortieren und Verladebereit zu machen

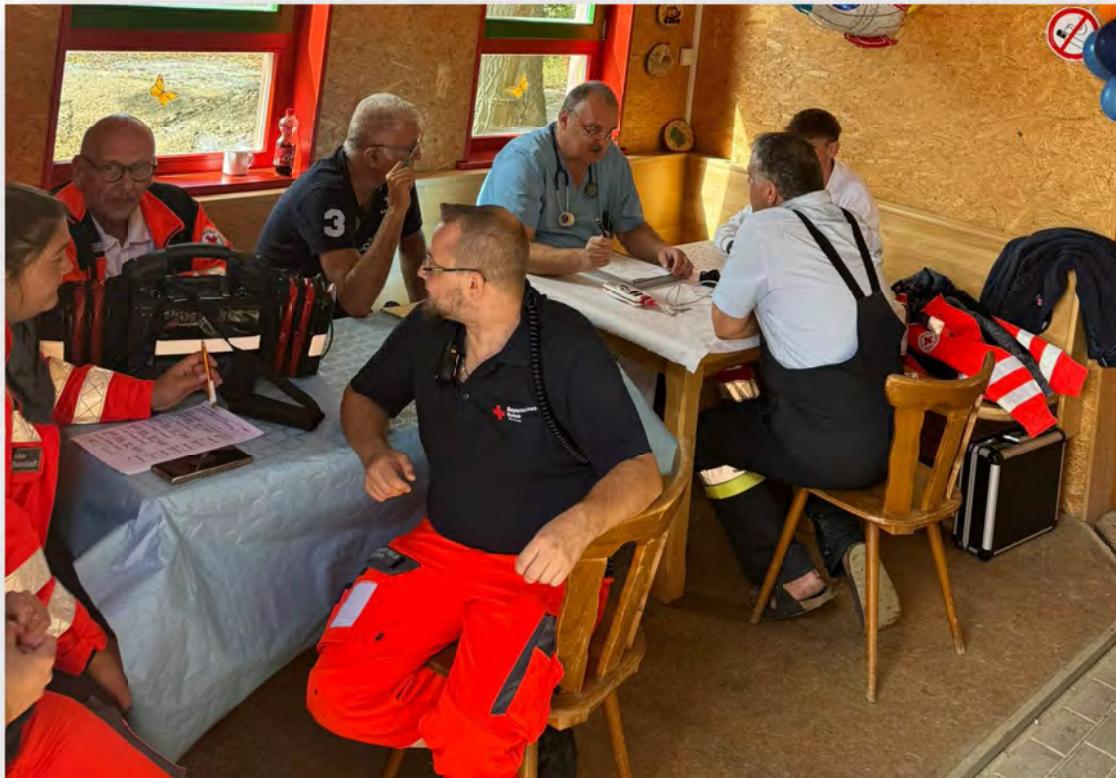
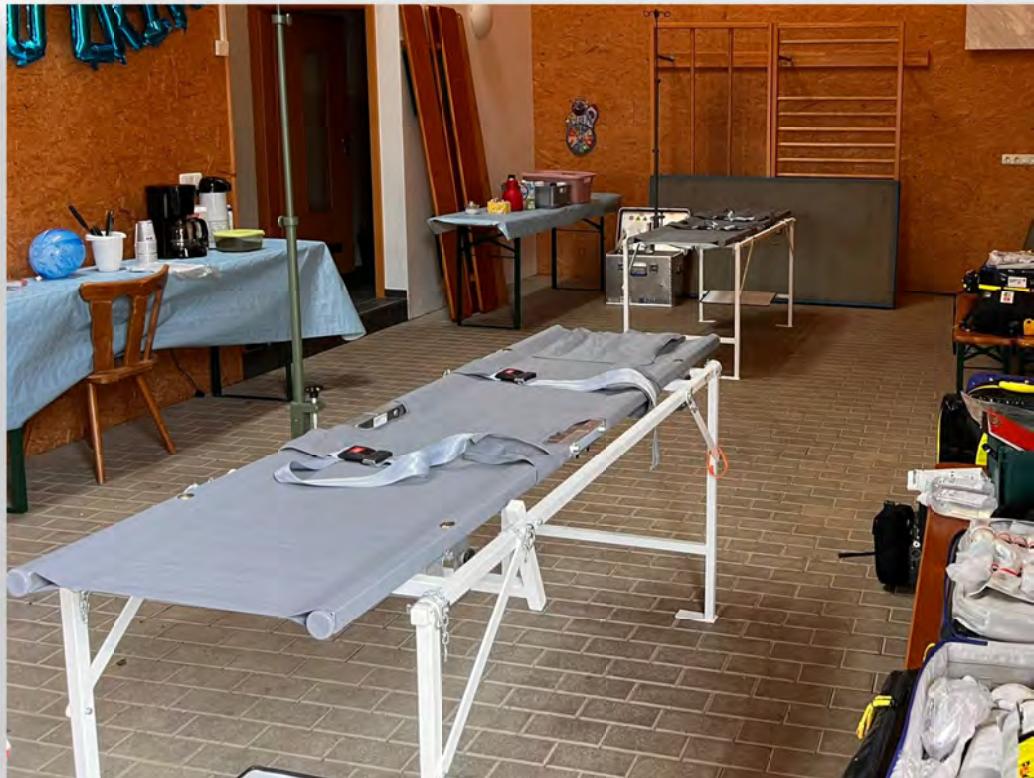
Nach dem Dekoneinsatz wurden die Geräteträger über das Gerätehaus Holenbrunn zu ärztlichen Kontrolle geschickt und nach Protokollierung wieder für den Einsatz entlassen.

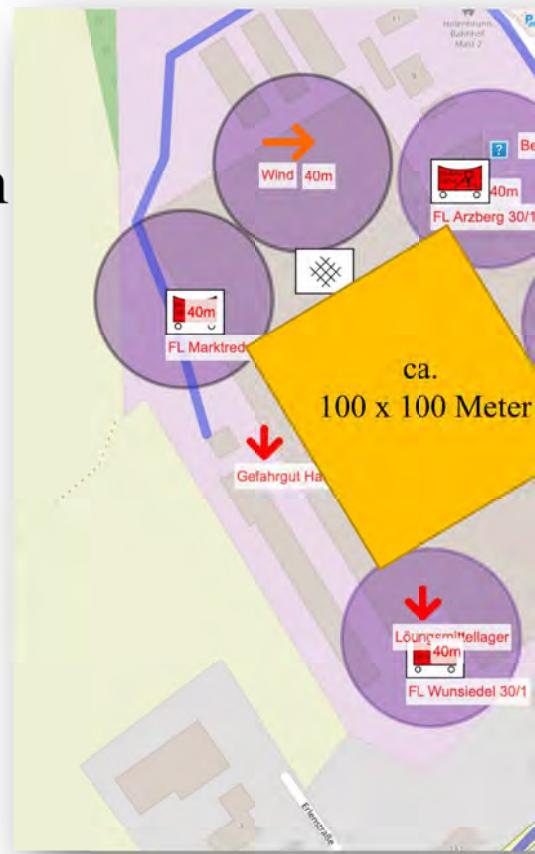
Standorte der Drehleitern mit  
Erreichbarkeiten der Brandfläche mittels Wendel

Betriebsfläche 100.000 qm  
Brandfläche 30.000 qm

Eine Fläche von  
ca. 100 x 100 Metern  
(10.000 qm) wurde nicht  
mit Löschmittel erreicht

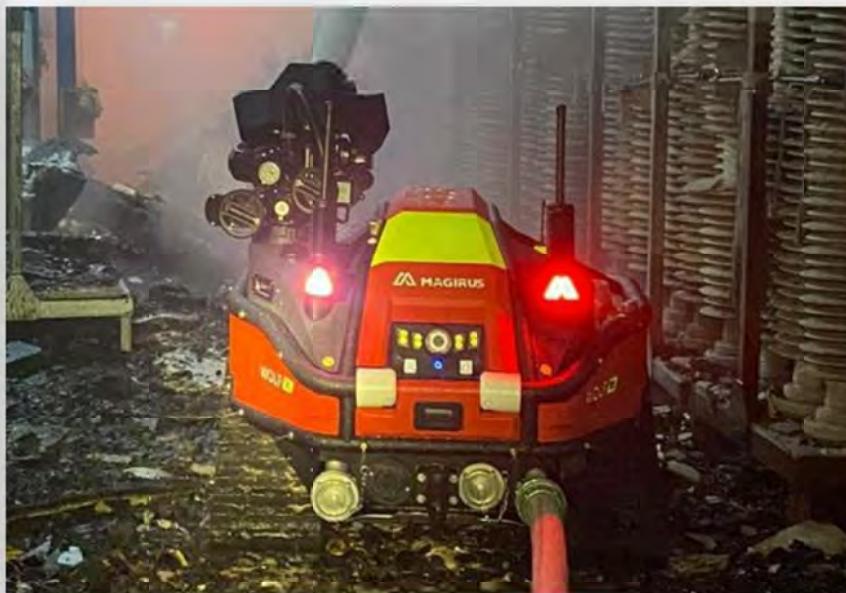
Sehr gute Dienste leistete der Löscheroboter WOLF R1 der Feuerwehr Hollfeld aus dem Landkreis Bayreuth im Innenangriff
